Le château de Pierrefonds. Une nouvelle vision du monument

Jean Mesqui

Mesqui Jean. Le château de Pierrefonds. Une nouvelle vision du monument. In: Bulletin Monumental, tome 166, n°3, année 2008. pp. 197-245;

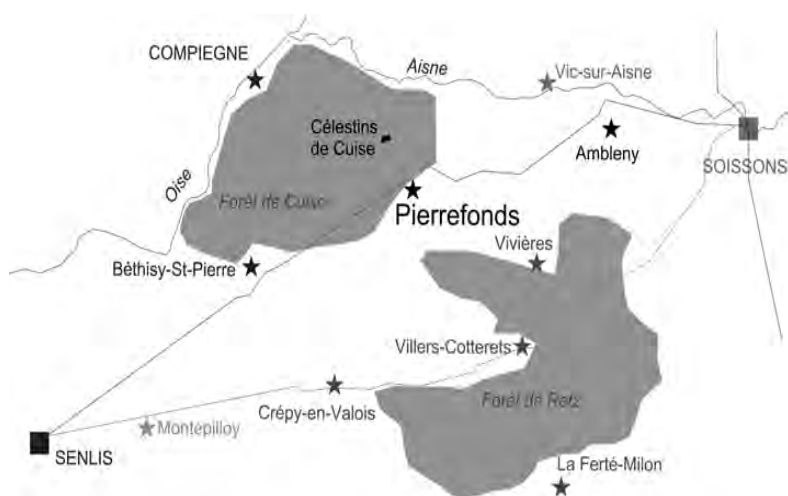
Fig. 1 - Carte de situation de Pierrefonds par rapport aux deux itinéraires de Senlis à Soissons.

Pierrefonds est situé dans une vallée large au fond sablonneux et marécageux irriguée par le ru de Berne, à la lisière de la forêt de Cuise d'origine immémoriale (fig. 1) ; sur la rive gauche courait l'ancienne voie romaine, dite aujourd'hui Chaussée Brunehaut, de Senlis à Soissons, dont le tracé est parfaitement reconnu sur toute sa longueur ; à proximité se trouvaient les palais impériaux, puis royaux, de Senlis, Verberie, Compiègne, et plus au nord celui de Quierzy. La famille éponyme de Pierrefonds, rameau de celle de Quierzy, s'implanta ici au XI^e siècle ainsi qu'à

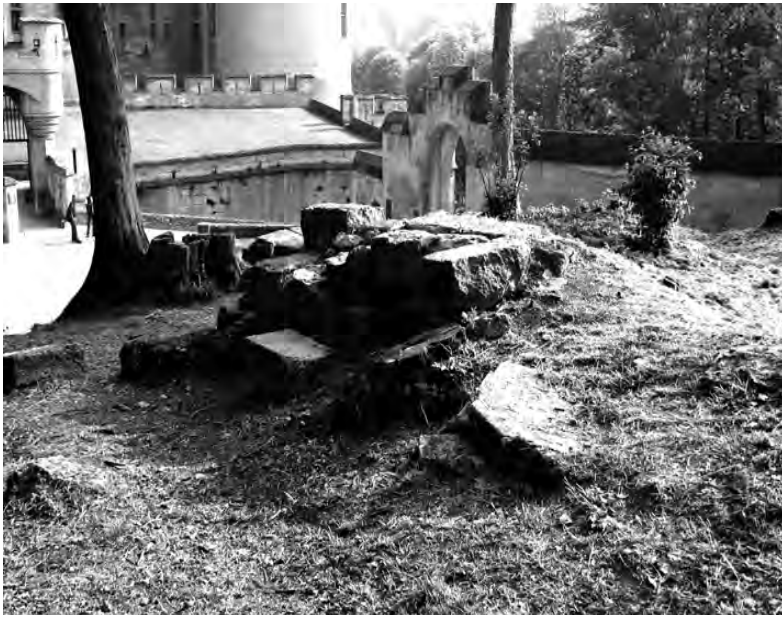
Fig. 4 - Le château de Pierrefonds, vue des ruines du bâtiment à perron, prise du sud-ouest.

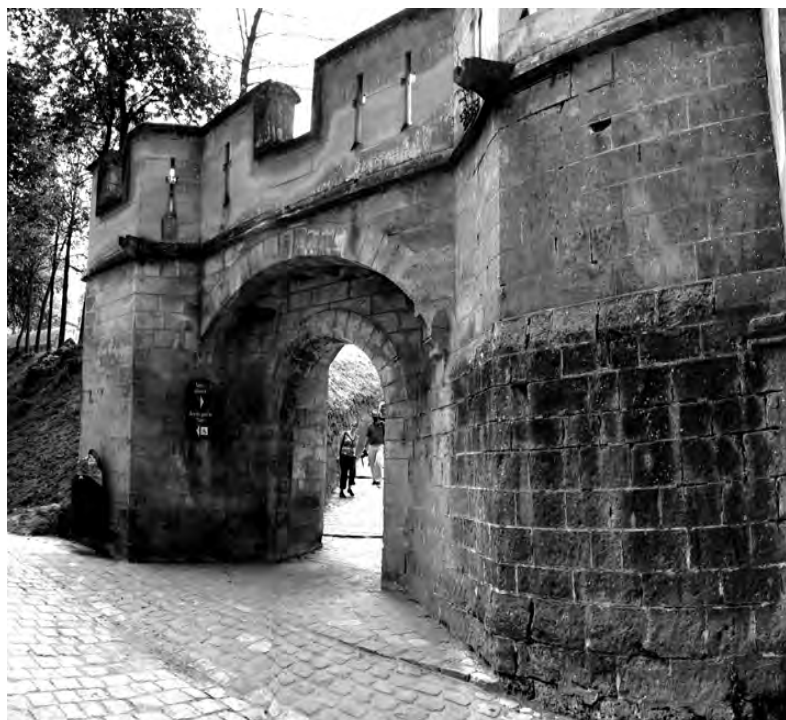
L'examen actuel de l'ouvrage montre que la quasi-totalité a été montée à l'époque moderne (fig. 10) ; seule peut-être la partie inférieure du massif nord, avec ses deux ressauts en glacis, pourrait être ancienne. Toute l'élévation supérieure est une pure invention de Viollet-le-Duc et d'Ouradou⁶² ; il est donc impossible de prétendre dater cet élément, ni de le faire remonter au XII^e siècle, encore moins au X^e siècle. Quant à son plan au sol, il n'est guère significatif puisqu'il s'agissait d'une simple porte charretière d'un peu plus de 2 m de largeur, sans autres défenses qu'une paire de vantaux.

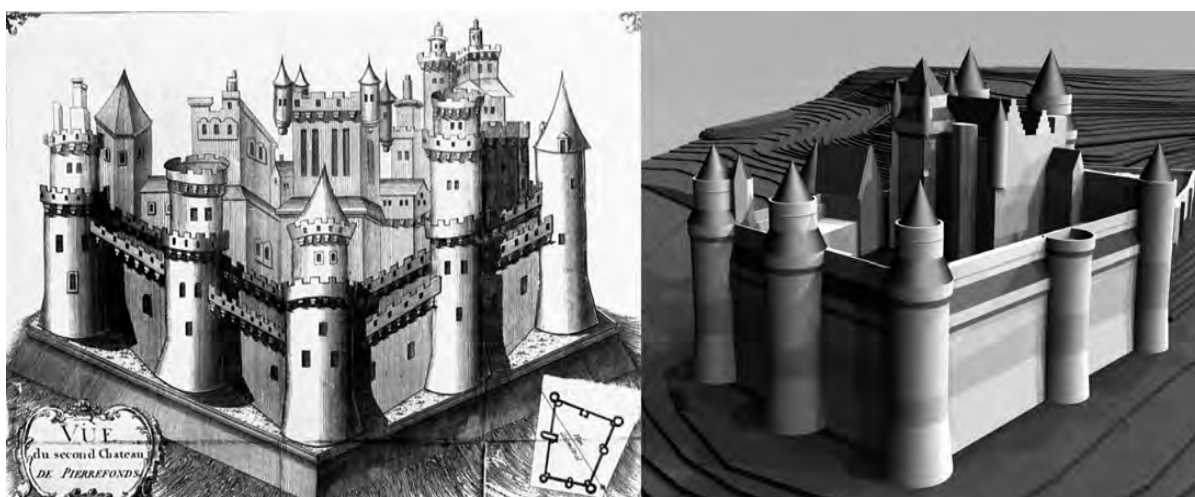
Fig. 12 - Le château de Pierrefonds. À gauche, vue du château depuis le nord par Carlier. À droite, restitution sous le même angle.

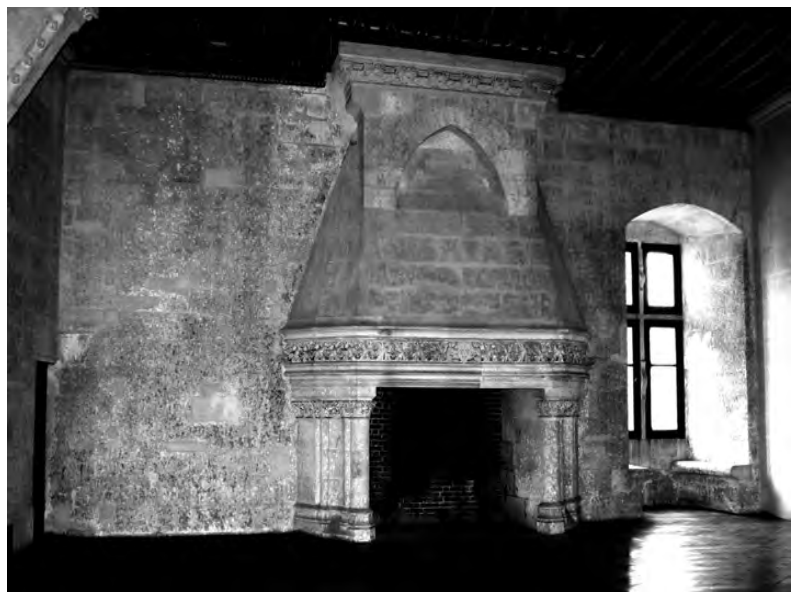
Fig. 16 - Le château de Pierrefonds, cheminée monumentale du deuxième étage, conservée par Viollet-le-Duc lors de la restauration.

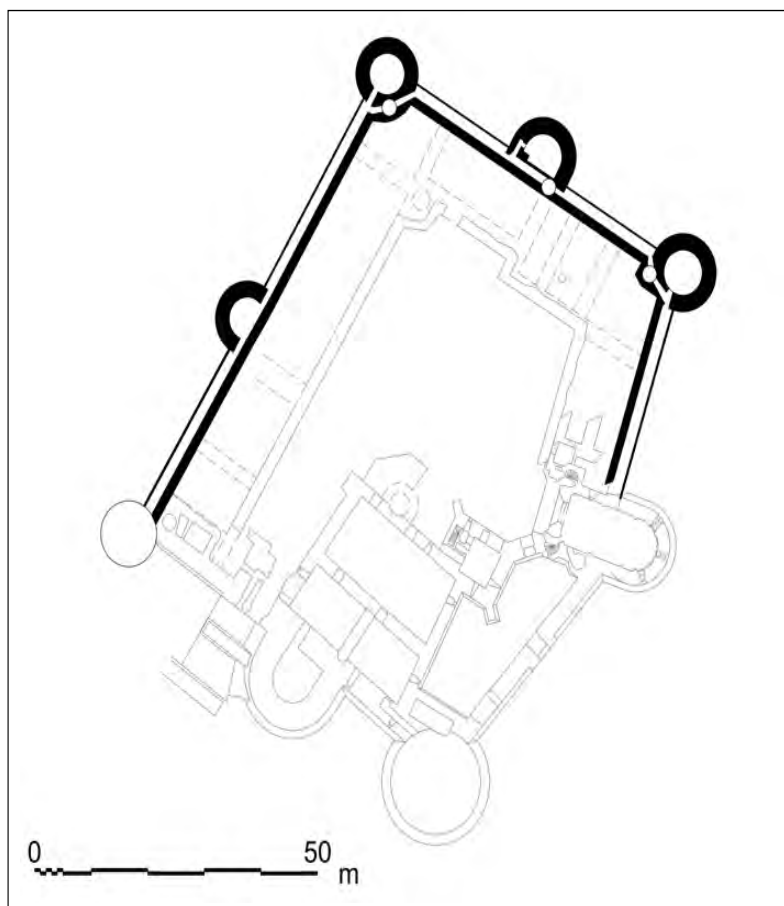
Fig. 24 - Le château de Pierrefonds, plan schématique du premier niveau défensif des courtines.

Un second niveau défensif était ménagé au sommet des courtines, à une hauteur de 29 m au-dessus du sol extérieur (15 m au-dessus de la cour) ; le chemin de ronde, également crénelé, était élargi grâce à un encorbellement. Il communiquait en continuité avec les galeries de mâchicoulis des tours.

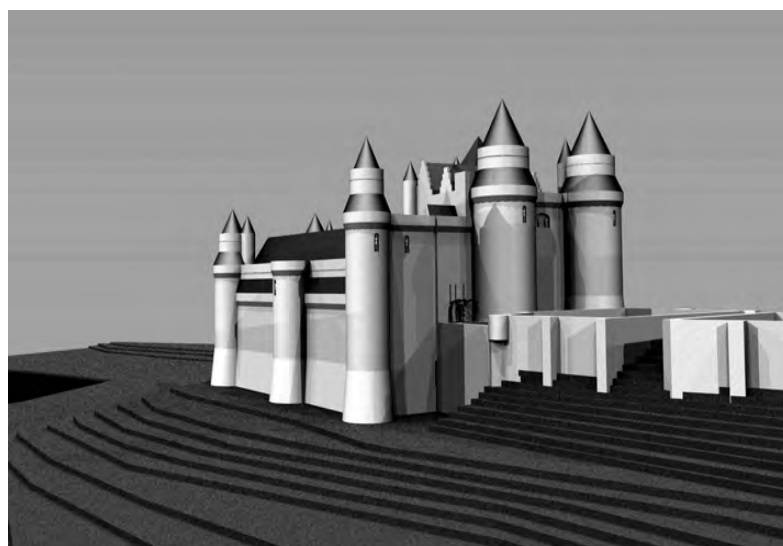
Fig. 28 - Le château de Pierrefonds, restitution, vue depuis le nord-ouest, tel qu'il aurait pu être en état d'achèvement.

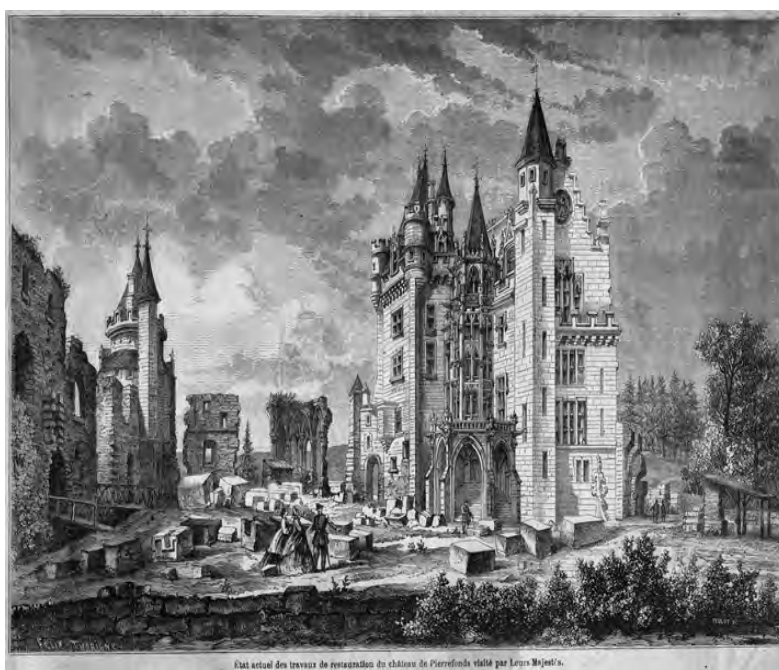
Fig. 32 - Le château de Pierrefonds, vue des ruines du château par F. Thorigny lors de la visite par l'Empereur et l'Impératrice le 7 novembre 1862. Le « donjon » n'est qu'à moitié restauré, la tour Hector est terminée. Noter sur la gauche la courtine nord-est, avec les passerelles enjambant les caves ; noter également les harpages des pierres d'attente. Dans le fond, restes de la courtine sud-est et de la chapelle. À droite, restes de la porte d'entrée.

De façon plus parlante, la gravure de Félix Thorigny représentant une visite de l'Empereur et l'Impératrice en novembre 1862 montre la façade intérieure nord-est avant restauration (fig. 32). Le dessinateur représente ici, sans aucun doute possible, les pierres d'attente des murs de refend non réalisés – tels qu'ils ont subsisté jusqu'à nos jours au château de La Ferté-Milon. On note également, sur cette gravure, la représentation de deux assises de pierre comme seule élévation de la façade intérieure nord-ouest. Ceci est encore confirmé par une photographie de Charles Marville immédiatement postérieure à la restauration de la tour est (Hector)¹¹⁸ ; elle montre clairement l'intérieur de la courtine nord-est au voisinage de la tour avec les pierres

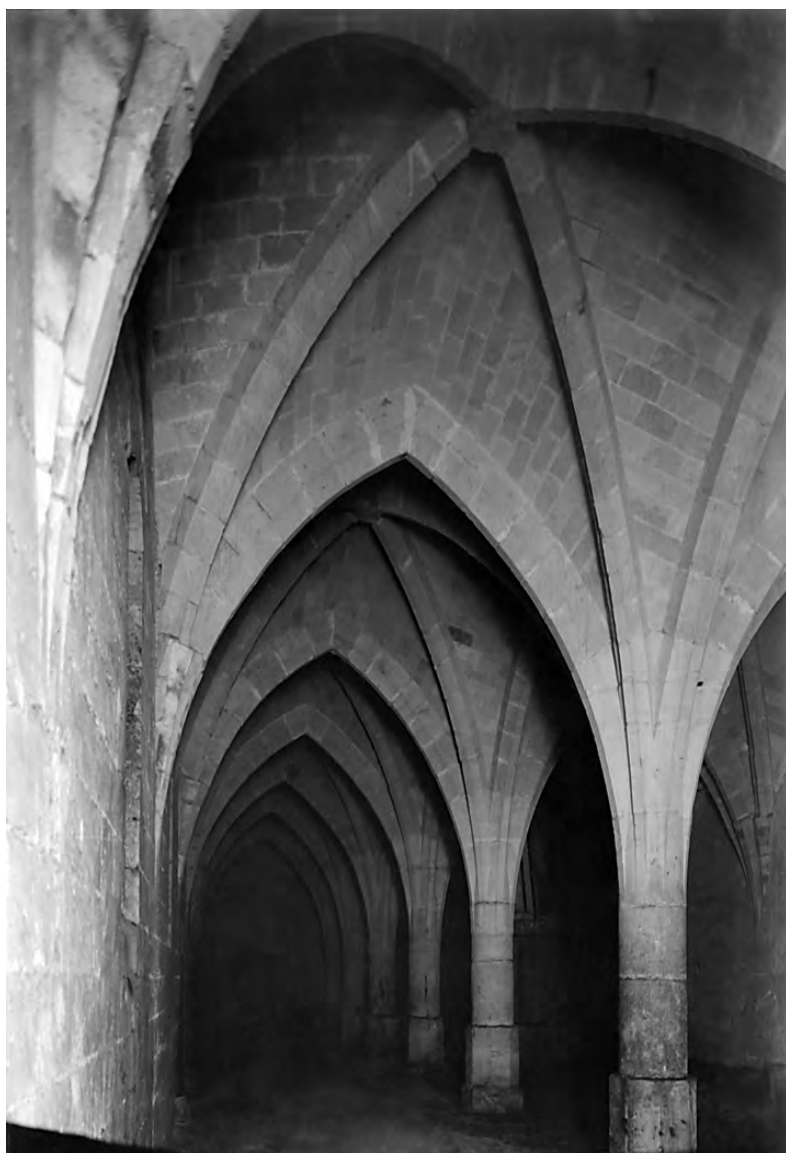
Cl. Lefèvre-Pontalis, Paris, Société Française d'Archéologie - Médiathèque de l'Architecture et du Patrimoine.
Fig. 35 - Le château de Pierrefonds, vue de la plus grande salle des caves supérieures nord-ouest par Lefèvre-Pontalis au début du XX^e siècle.

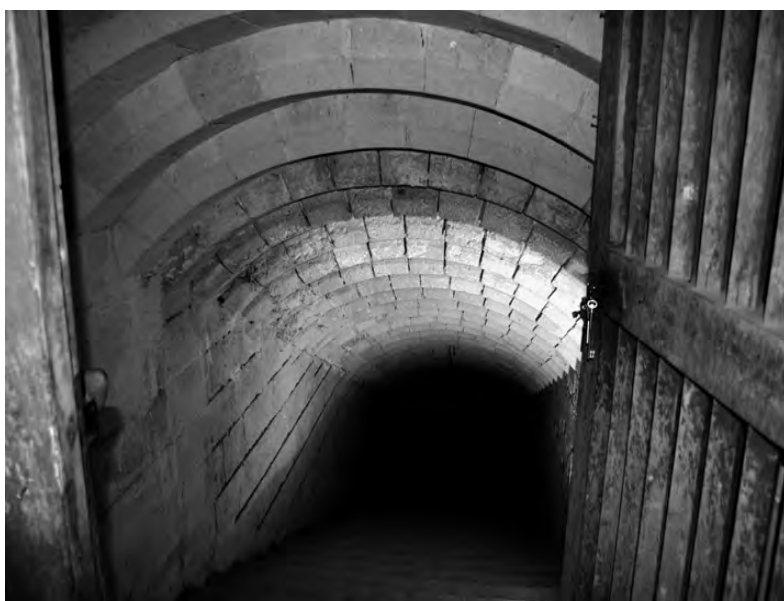
Fig. 36 - Le château de Pierrefonds, vue de l'escalier des caves inférieures nord-ouest.

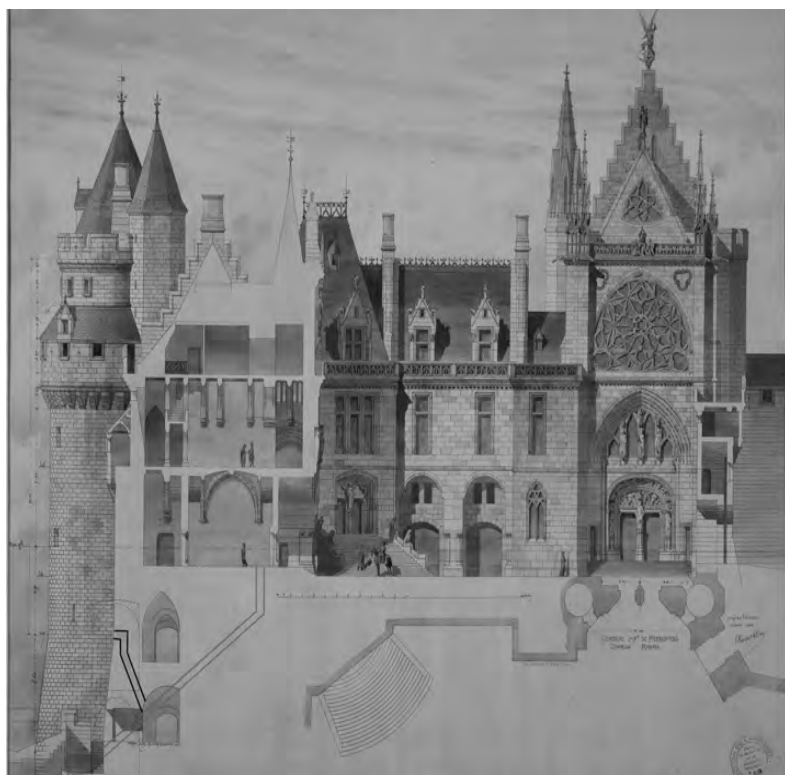
Fig. 37 - Le château de Pierrefonds, coupe nord-est-sud-ouest de l'aile nord-est, et élévation interne restituées de l'aile sud-est et de la chapelle, par Viollet-le-Duc en 1866. Surligné en gris : conduit de vidange (?). Surligné en noir : soupirail.

Dans le mur de refend situé immédiatement au sud-est, tous les plans antérieurs à la restauration et contemporains de celle-ci figurent un conduit perpendiculaire à la courtine nord-est (fig. 37). Il s'agit ici du dispositif que Viollet-le-Duc a décrit en 1857 comme un système de porte-voix pour contrôler les entrées de la poterne puis, l'année suivante, de façon fantaisiste comme « assez large pour qu'on pût y faire monter ou descendre un homme couché sur un chariot, sans ouvrir une seule porte ou poterne ». Ce conduit est figuré sur une coupe de 1866 ; celle-ci représente en pointillés ce conduit, partant verticalement du niveau de la cour puis obliquant et passant au-dessus de l'arc inférieur du mur de refend pour déboucher enfin à l'extérieur au-dessous du niveau de seuil de la poterne. Malgré l'interprétation de l'architecte, il n'a pu s'agir que d'un conduit de vidange, soit pour le bâtiment prévu au-dessus des caves, soit pour la cour si l'on admet que le conduit se prolongeait sur la ligne oblique et traversait toute la base, comme il est représenté par les plans antérieurs à la restauration. Cette même coupe fait apparaître le profil d'un des deux soupiraux qui permettraient l'aération de ces caves nord-est ¹²⁷.

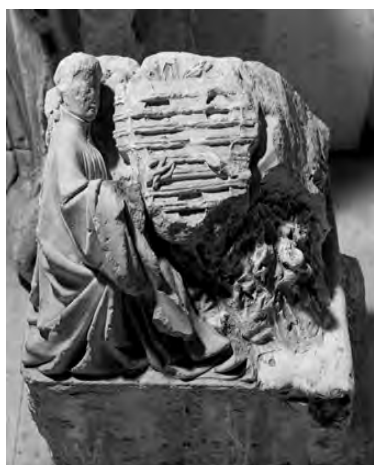
Fig. 40 - Le château de Pierrefonds, console de la grande salle inférieure de l'aile nord-ouest.

Quoi qu'il en soit, l'aile nord-ouest était donc structurée en trois blocs de pièces superposées sur deux niveaux. Par ses dimensions, il paraît quasi évident que le plus septentrional des trois blocs était destiné à accueillir au premier étage la grande salle du château ; la salle correspondante du rez-de-chaussée était probablement une salle du commun – on ne suivra pas Viollet-le-Duc qui, dans son *Dictionnaire*, en fit une « salle des mercenaires », pas plus que l'on ne suivra Jacques Harmand qui en faisait une... écurie¹³². La vocation de prestige de cette salle inférieure s'affirmait par la présence, au moment de la restauration, de plusieurs consoles sculptées destinées à recevoir les poutres du plafond : trois portaient des écus aux armes d'Orléans soutenus par des anges, trois autres des musiciens, jouant du psaltérium (fig. 40), du tambour et de la harpe, deux autres des personnages indistincts ; ces consoles ont été remplacées par

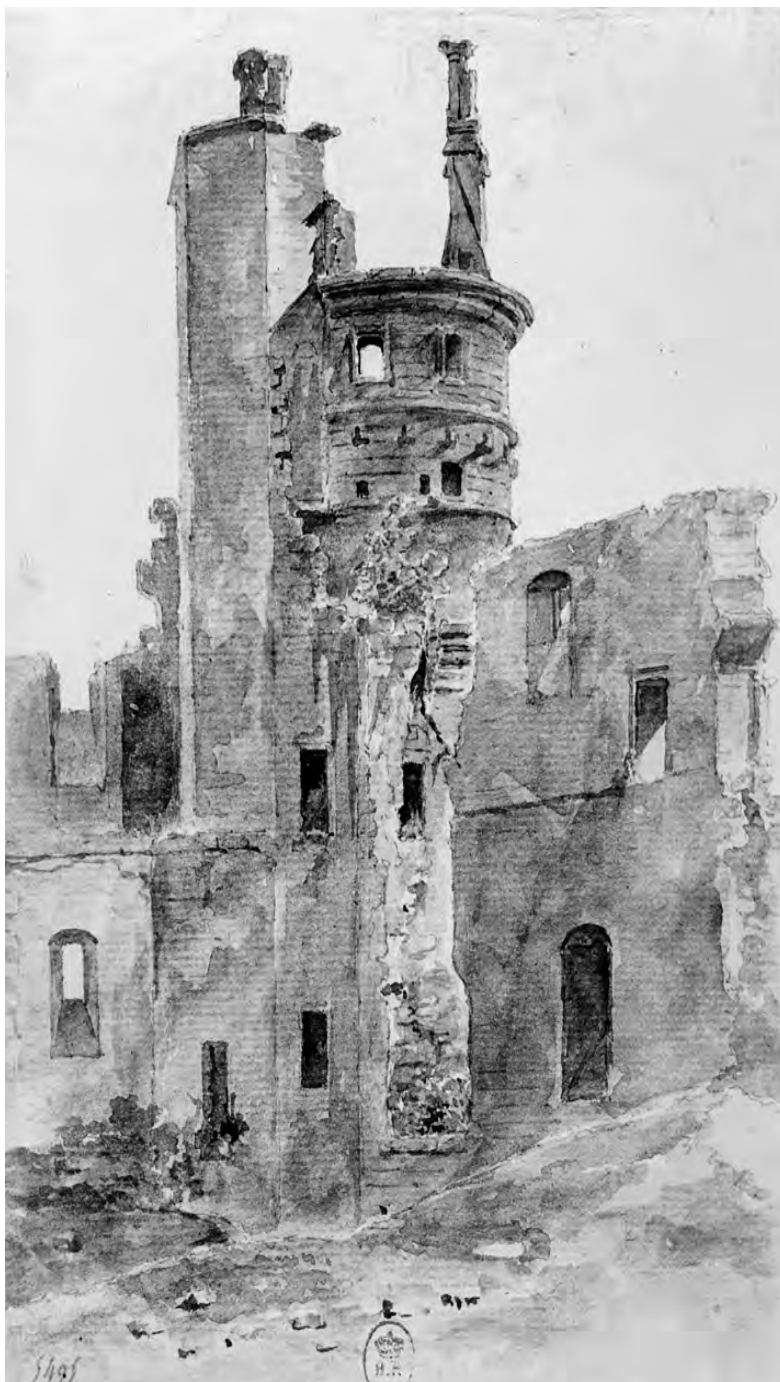
Fig. 41 - Le château de Pierrefonds, vue de l'angle entre les ailes nord-est (à gauche) et sud-est (à droite) avant restauration.

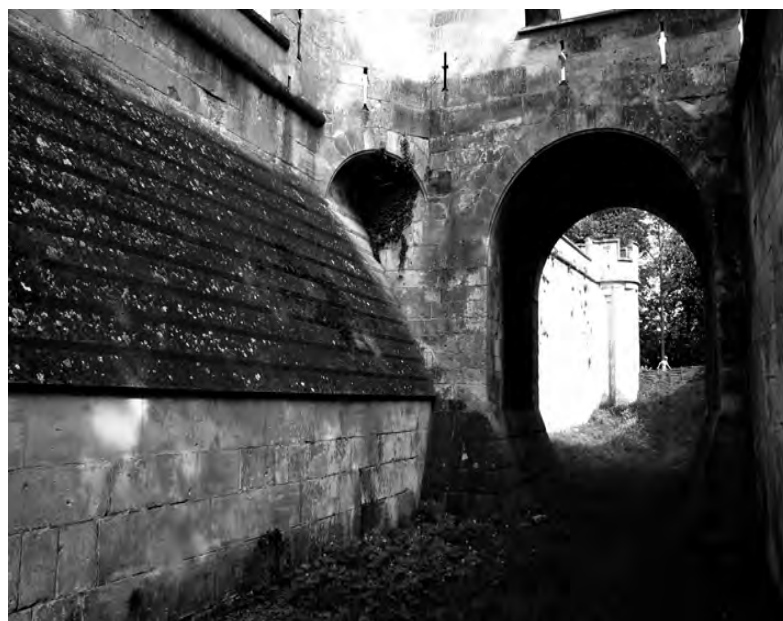
Fig. 42 - Le château de Pierrefonds, vue de l'escarpe des grandes lices, et du pont sur le fossé de celles-ci.

On a déjà eu l'occasion, à propos du château primitif, d'évoquer la présence du fossé des « grandes lices », redécouvert et recreusé en 1867, dont l'existence est prouvée par les culées du pont restauré au début de cette année ¹⁴⁰. Pour autant, la totalité de l'escarpe semble avoir été entièrement remaçonée par Viollet-le-Duc, peut-être à partir d'un mur existant ¹⁴¹ ; j'ignore la raison pour laquelle la partie nord de cette escarpe a été pourvue d'un renforcement apparemment plein montant aux deux tiers de sa hauteur (fig. 42). Il est peu probable que Viollet-le-Duc ait inventé de toutes pièces cette disposition qui n'a aucune logique défensive – à moins qu'il n'ait voulu régulariser une asymétrie entre la partie nord et la partie sud en établissant un mur rectiligne au niveau de la cour de part et d'autre de la porte.
